## Rakenne-, kosteus- ja sisäilmatekninen kuntotutkimus

Opinnäytetyö, RTA

17.9.2019

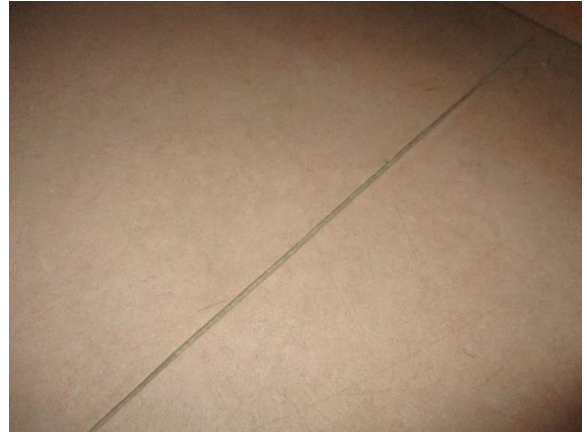
4.6 Linoleummaton sauma auki

Linoleumimaton arvioitu tekninen käyttöikä on normaalissa rasitusluokassa 30 vuotta, joten linoleumimaton arvioitu tekninen käyttöikä alkaa lähestymään loppuaan. Aistinvaraisessa tarkastelussa linoleumimatoissa havaittiin ikääntymisen merkkejä kuten saumojen halkeilua. Lisäksi lattialistan ja lattian liittymän elastinen saumaus on yleisesti epätiivis. Epätiivien saumojen/listojen kautta mahdolliset pesuedet tai kenkien mukana tuleva vesi/lumi saattavat kulkeutua maton alle tai ulkoseinärakenteeseen vaurioittaen linoleummattoa sekä ulkoseinän sisäpuolen alaosa.

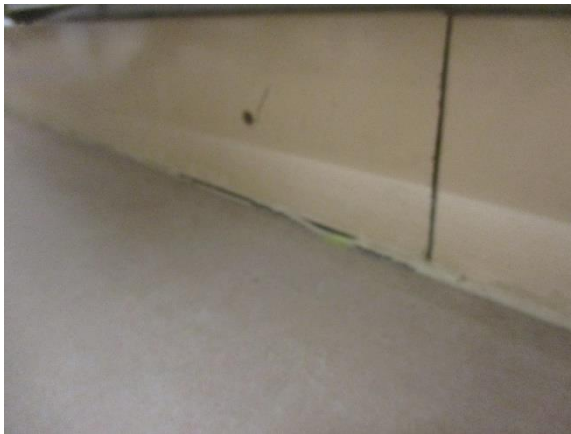
4.7 Lattialistan ja lattian liittymän elastinen saumaus rakoilee

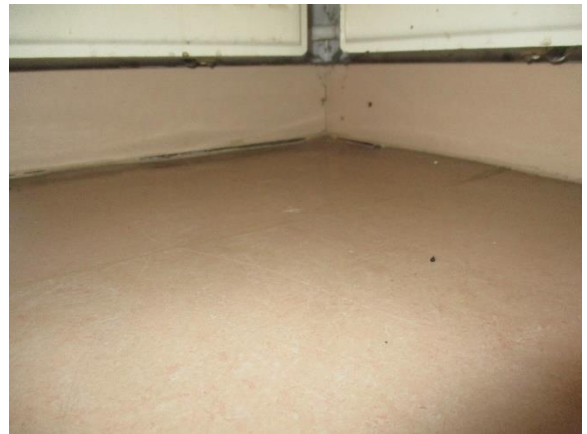
4.8 Lattialistan ja lattian liittymän elastinen saumaus rakoilee

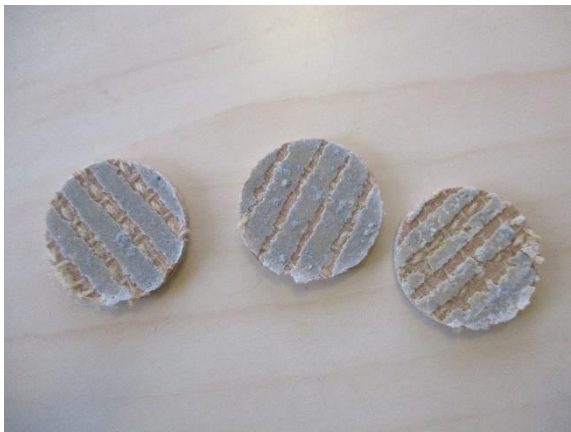
4.9 Linoleummaton liima-aineksessa ei havaittu merkkejä vaurioitumisesta

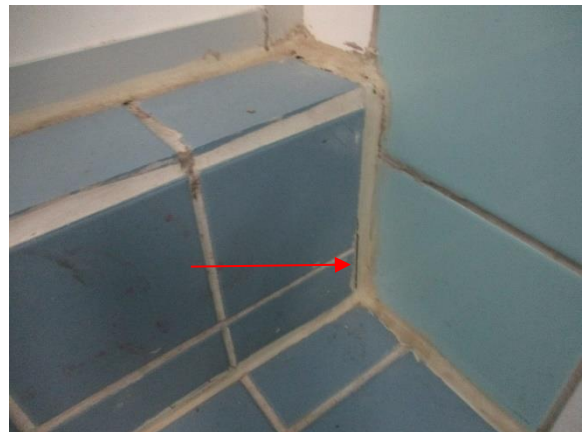
4.10 Märkätilan elastisten saumaukset rakoilevat

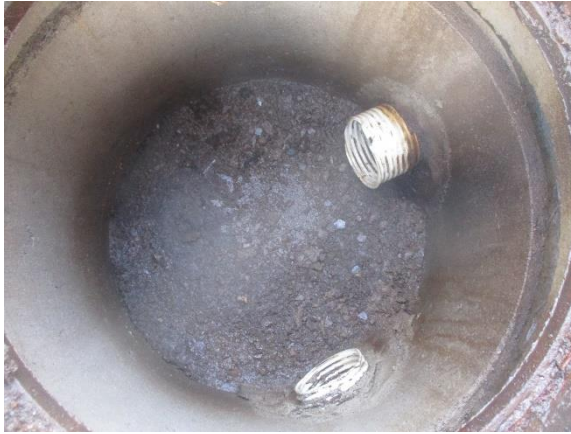
Sääolojen vuoksi vain yhtä salaojajärjestelmän tarkastuskaivoa päästiin tarkastelemaan. Aistinvaraisen kartoituksen perusteella salaojajärjestelmässä ei havaittu puutteita. Muovinen salaojaputkitus on asennettu havaintojen perusteella noin 90 cm alapohjan yläpinnan alapuolelle.

4.11 Salaojajärjestelmän tarkastuskaivo

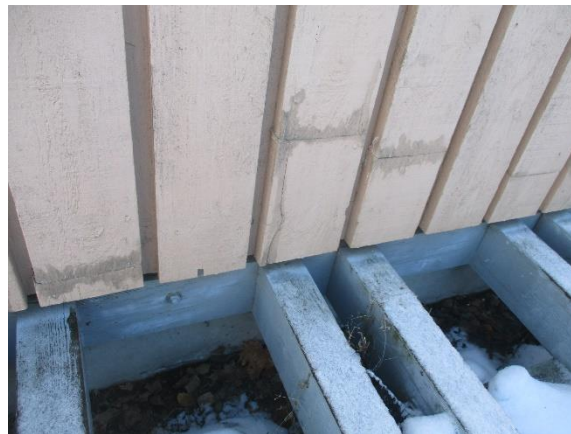
5.6 Julkisivulaudoitus on toteutettu paikoin lyhyillä laudoilla

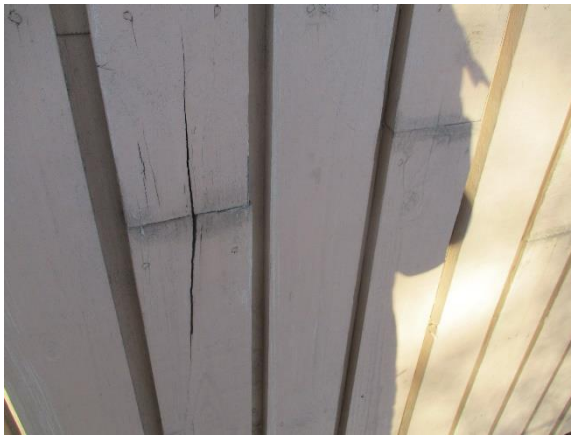
5.7 Julkisivulaudoituksessa halkeilua

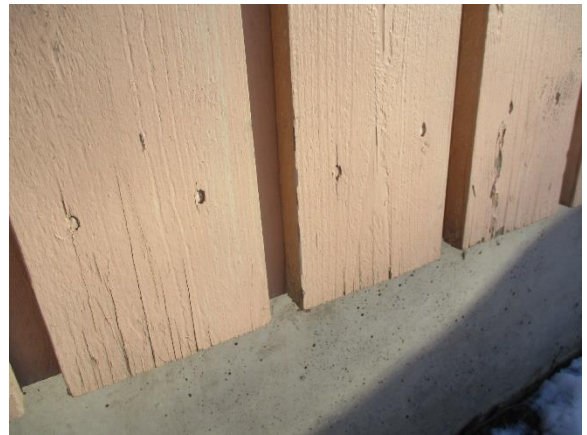
5.8 Julkisivulaudoituksessa haristumaa

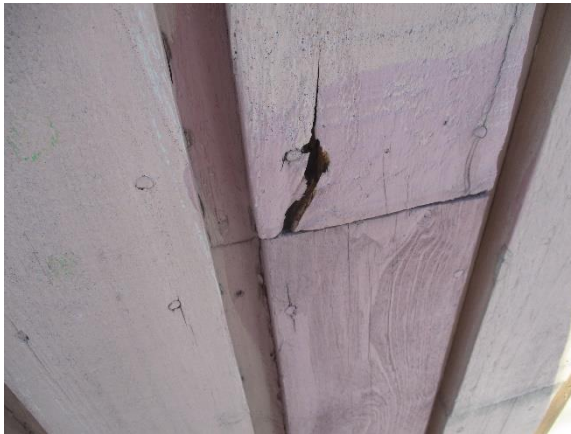
5.9 Julkisivulaudoituksen lohkeama ja maalipinnan kulumaa

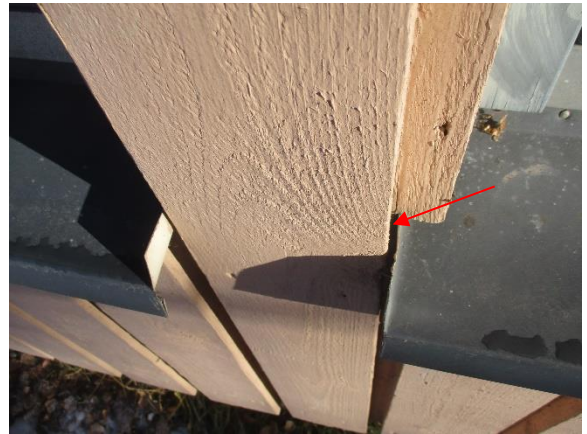
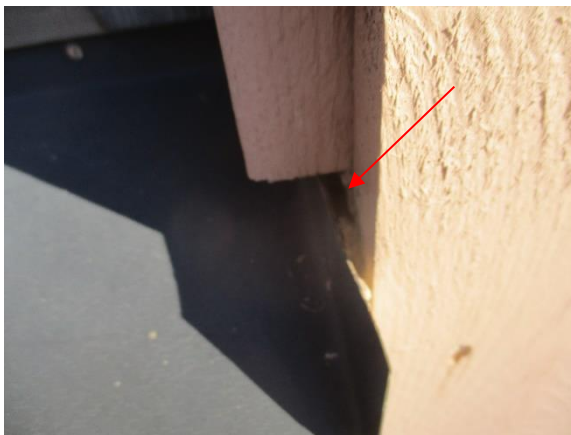
Julkisivun ja ikkunapellityksen liittymät havaittiin paikoin epätiiviksi. Rakennearvauksen yhteydessä tuulensuojakipsilevyssä havaittiin paikallisia kosteusjälkiä. Runkopiissa ei kuitenkaan havaittu normaalista poikkeavia kosteusarvoja. Rakennearvauksen RA.02-US ja RA.03-US yhteydessä julkisivun tuuletusvälissä havaittiin vanhoja ampiasispesiä. Lisäksi rakennearvauksen yhteydessä ulkoseinän lämmöneristeessä havaittiin lievää ilmavuotojen aiheuttamaa tummentumaa.

5.10 Julkisivun ja ikkunapellityksen liittymä ei ole tiivis

5.11 Julkisivun ja ikkunapellityksen liittymä ei ole tiivis

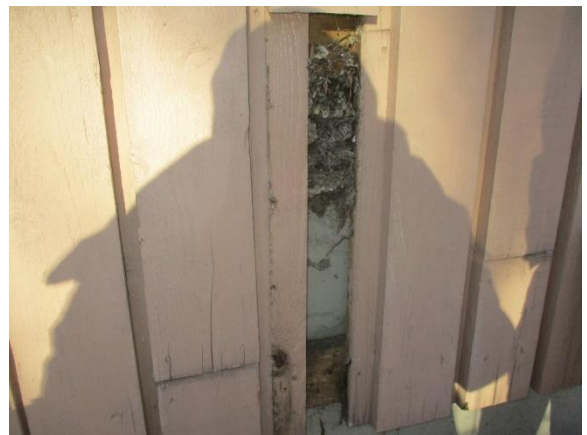
5.12 Julkisivun tuuletusvälissä vanha ampiaispesä (RA.02-US)

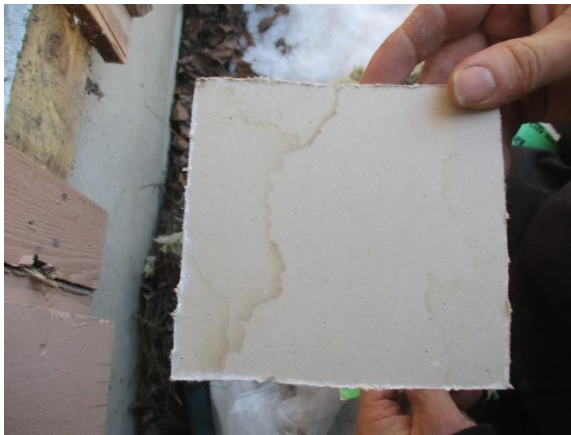
5.13 Tuulensuojalevyssä kosteusjälkiä (RA.03-US)

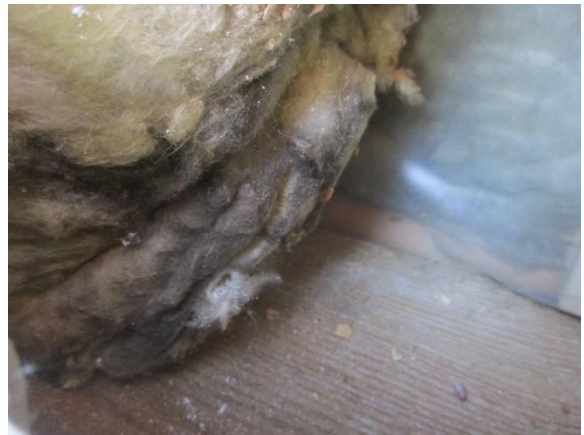
5.14 Ulkoseinän lämmöneristeessä todennäköisesti ilmavuotojen aiheuttamaa tummentumaa (RA.03-US)

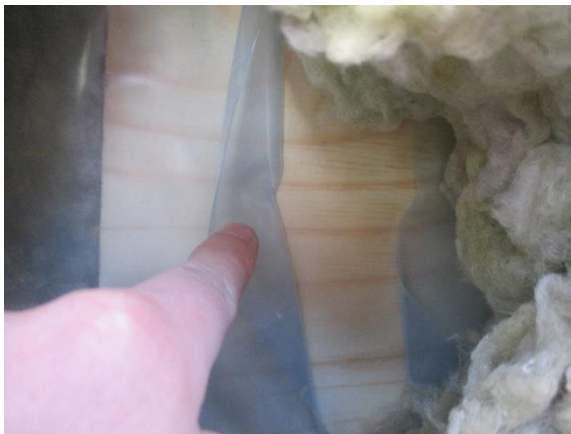
5.15 Höyrinsulkumuovi ei ole tiivis (RA.02-US)

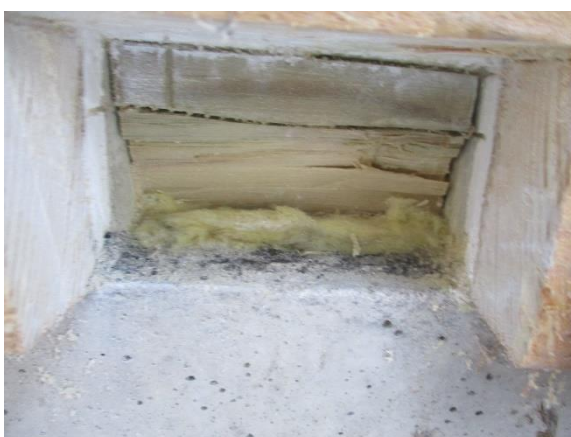
5.17 RA.04-US yhteydessä alajuoksupuun alla havaittiin vähäisiä määriä mineraalivillaa

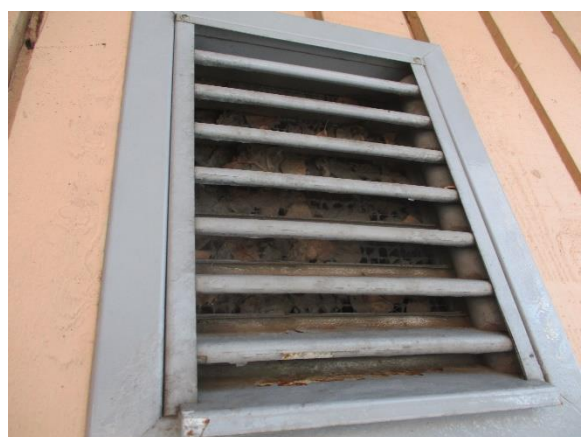
5.18 Ulkoilmasäleikkö täynnä lehtiroskaa

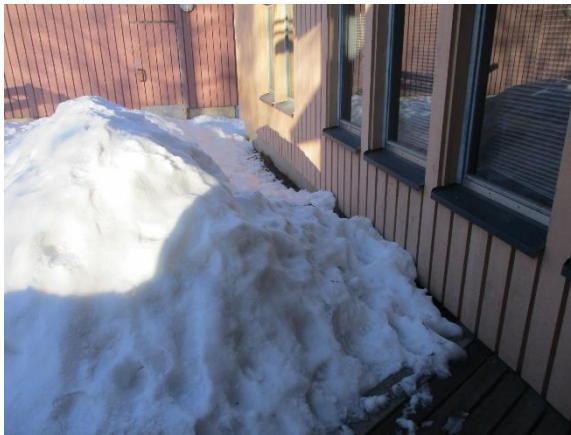
5.19 Lumet nojaavat julkisivulaudoitukseen sisäänkäynnin kohdalla

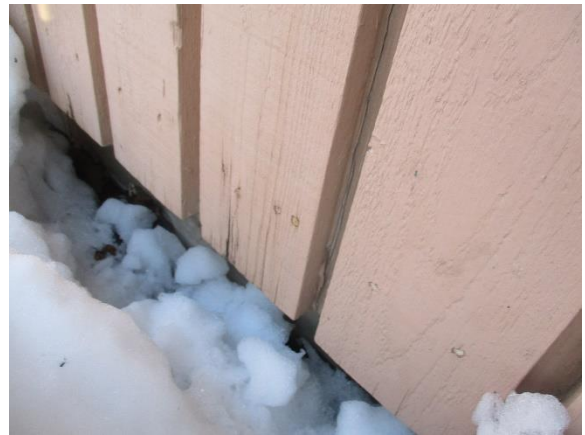
5.20 Matalan sokkelirakenteen vuoksi laudoitus kiinni lumessa ja laudoituksessa haristumaa (lounaisjulkisivu)

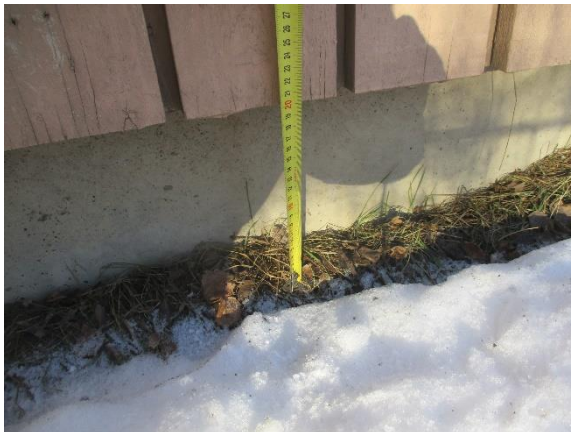
5.21 Matala sokkelirakenne (<200 mm)

Sisäänkäynnin kohdalla sokkelirakenne on matala, mikä lisää ulkoseinärakenteiden alaosien kosteusrasitusta. Sokkelin elementtisaumoissa havaittiin yleisesti halkeilua, lohkeilua sekä paikoin tartunnan heikentymistä. Havaintojen perusteella sokkelien elementtisaumojen tekninen käyttöikä alkaa lähestymään loppuaan.

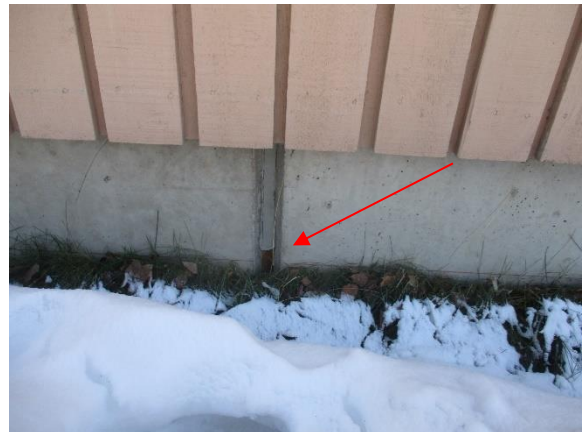
5.22 Sokkelin elastinen saumaus rakoilee (koillisjulkisivulla)

- Sokkeleiden elastisten saumojen uusiminen
- Ulkoseinärakenteiden peruskorjaus
- Vaihtoehtoisesti ulkoseinien paikalliset vauriokorjaukset ja rakenneliittymien tiivistäminen

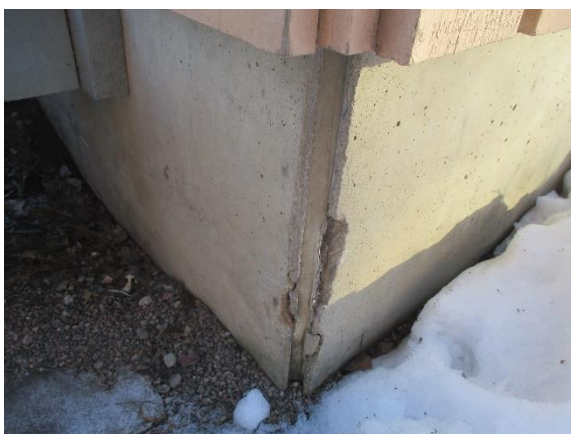
5.23 Sokkelissa lohkeama sekä elastisen saumaus rakoilee (lounaisjulkisivu)

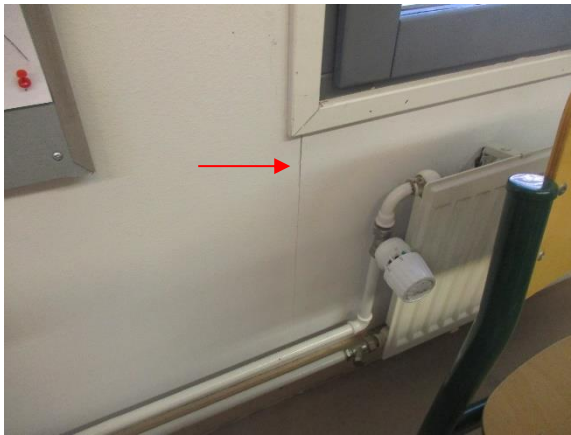
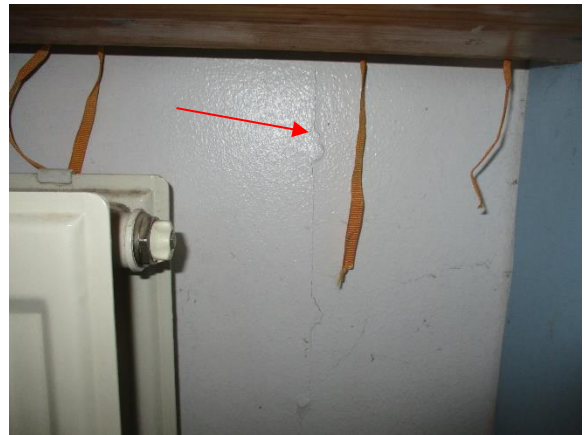
Ulkoseinärakenteiden sisäpinoissa havaittiin yksittäisiä halkeamia, jotka ovat todennäköisesti aiheutuneet rakenteiden kosteus- ja lämpöliikkeistä.

5.25 Sisäverhouslevyssä halkeama

5.26 Sisäverhouslevyssä halkeama

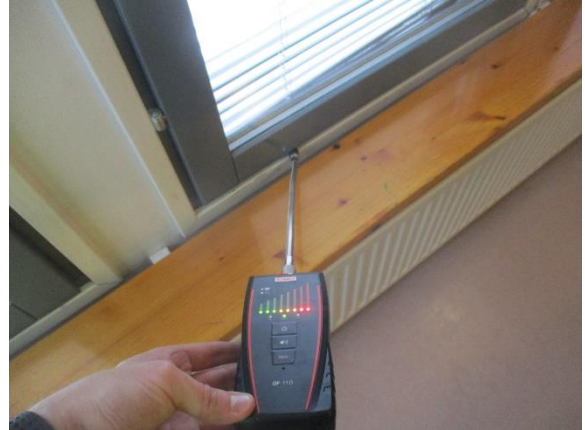
5.28 Ilmavuotokohta ikkunaliittymässä (pienryhmähuone)

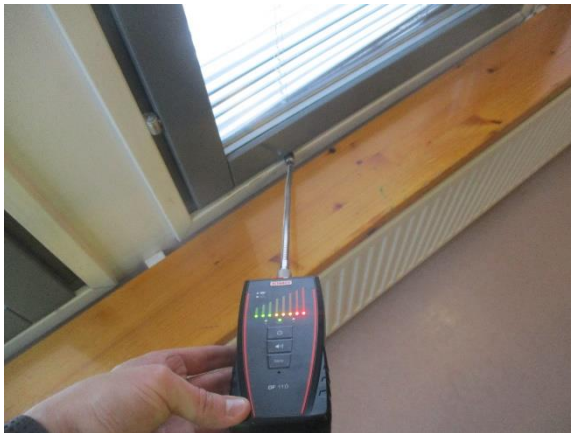
5.29 Ilmavuotokohta ikkunaliittymässä (pienryhmähuone)

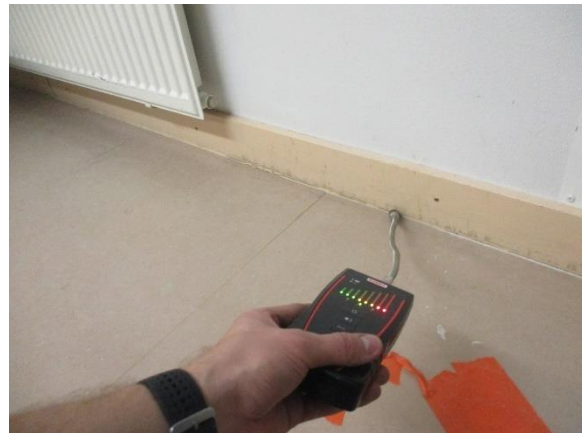
5.30 Ilmavuotokohta alapohjan ja ulkoseinän liittymässä (opetustila)

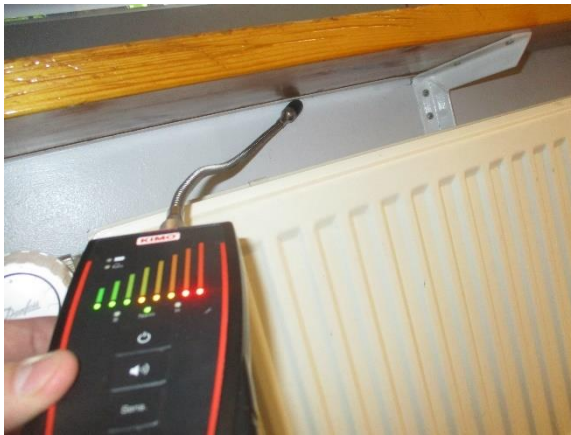
5.31 Ilmavuotokohta ikkunaliittymässä (opetus-tila)

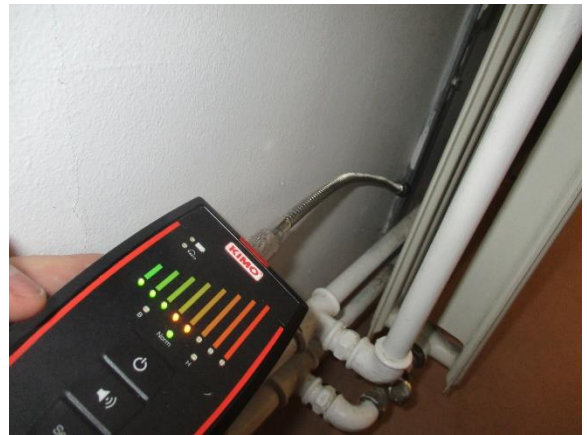
5.32 Ilmavuotokohta patterikiinnikkeen kohdalla (opetustila)

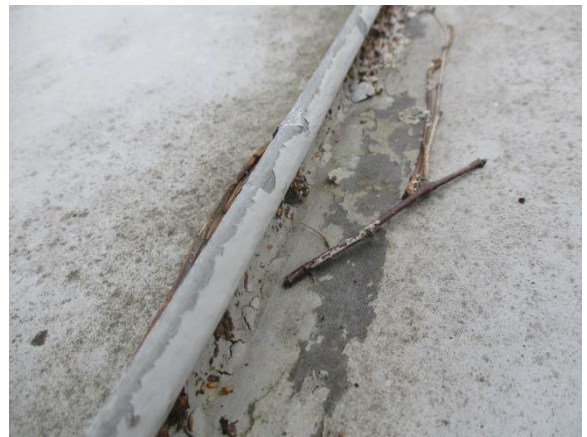
6.4 Vesikatteen maalivaurioita

Peltikatteessa havaittiin paikallisia maali- ja korroosiovaurioita, joiden perusteella suositeltu huoltomaalausväli on ylitetty. Vesikatolla havaitun lehtiroskan vuoksi on mahdollista, että sadevesi ei pääse kulkeutumaan hallitusti pois ja tulviessaan räystäsrakenteen yli se voi lisätä ulkoseinien kosteusrasitusta.

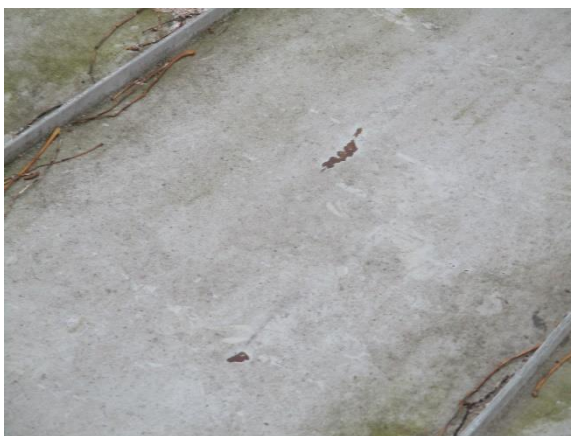
6.5 Vesikatteen maali- ja korroosiovauriota

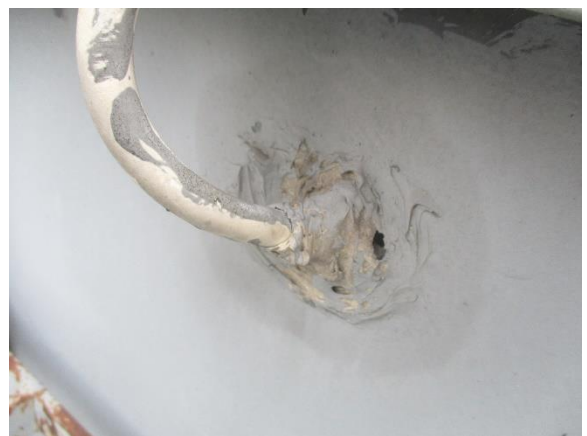
6.6 Lämpivientien elastiset tiivistykset ikääntyneitä

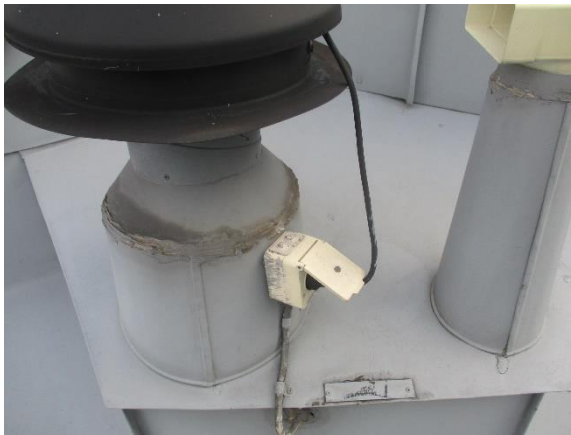
6.7 Läpivientien elastiset tiivistykset ikääntyneitä

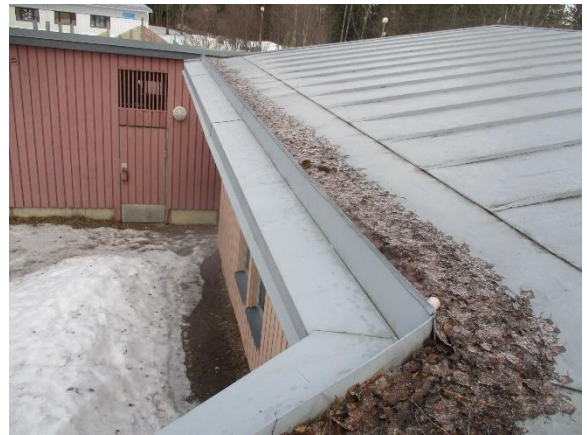
6.8 Jalkaränneissä lehtiroskaa

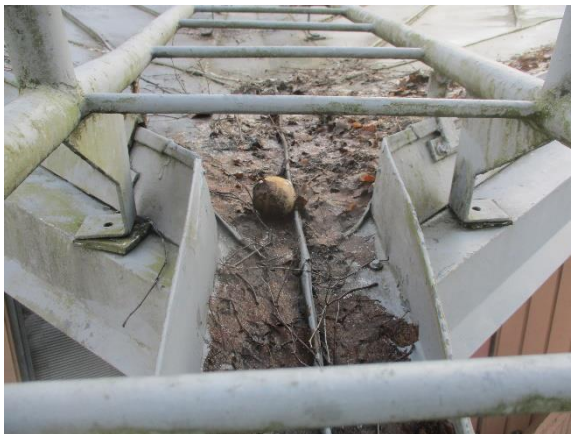
6.9 Ulosheittokourussa lehtiroskaa

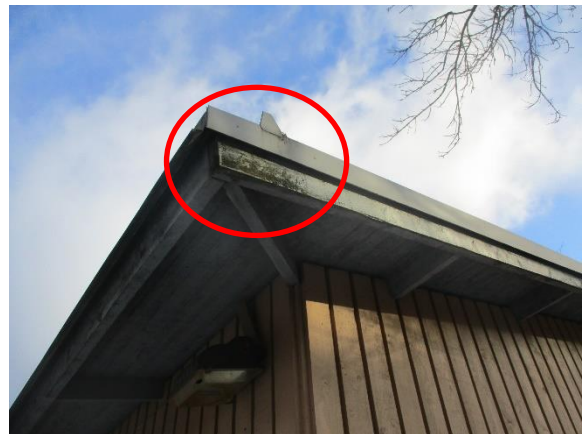
6.10 Räystäällä veden tulvimisjälkiä

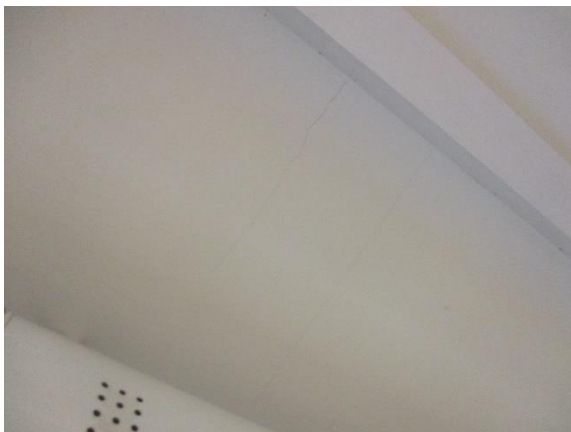
6.11 Sisäkattolevyssä halkeama (opetustila)

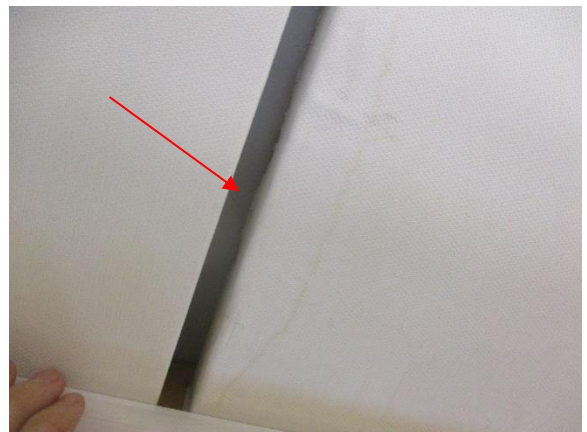
Sisäkatossa ei havaittu merkittäviä vaurioita. Höyrynsulun tiiveyttä ei päästy aistinvaraisesti todentamaan nykyisen sisäkattorakenteen vuoksi. Opetustilan sisäkatossa havaittiin yksittäisiä halkeamia sekä yksittäisessä akustiikkalevyssä havaittiin tummentumaa.

6.12 Akustiikkalevyssä tummentumaa, sisäkattossa ei vaurioita (opetustila)

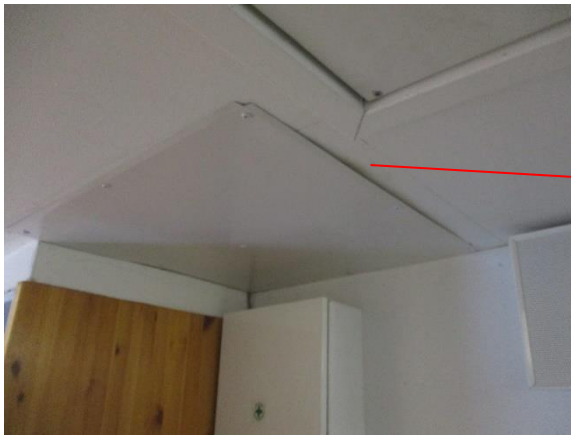
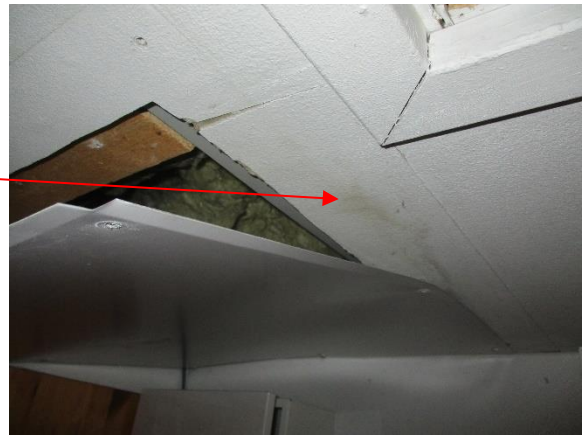
Eteisen sisäkatossa havaittiin todennäköisesti vanha vesivuotojälki IV-kanavan kohdalla. Vuotojälkien kohdalla sisäkattoa on avattu ja sisäkatto on paikattu peltilevyllä. Peltilevyn kautta tarkasteltuna, sisäkaton yläpuolisessa tilassa ei havaittu poikkeavia hajuja tai kosteusjälkiä. Eteisen kohdalla sisäkatossa kulkee IV-tekniikkaa.

6.13 Eteisen sisäkatossa todennäköisesti vanhoja vesivuotojälkiä

6.14 Eteisen sisäkatossa todennäköisesti vanhoja vesivuotojälkiä

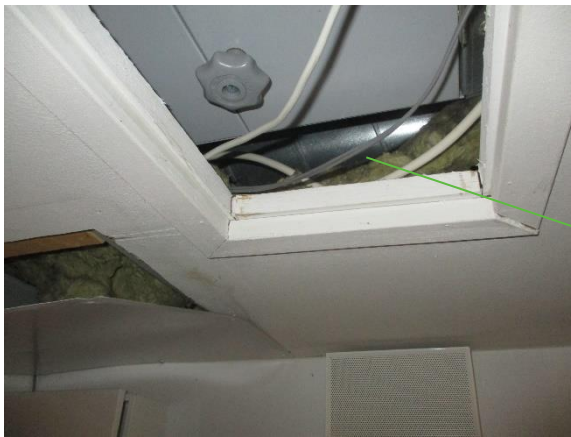
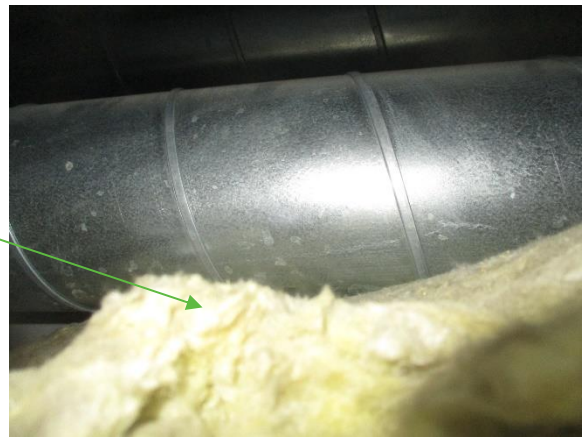
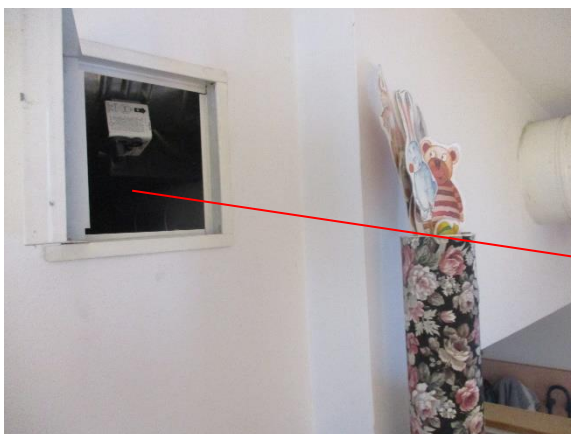
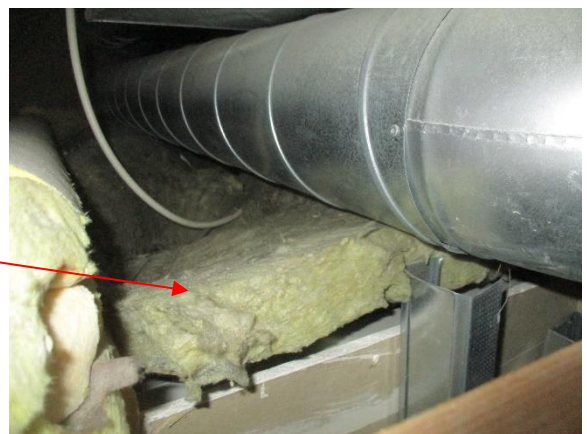
6.15 IV-kanavan kohdalla sisäkatossa mineraalivilla näkyvillä

6.16 IV-kanavan kohdalla sisäkatossa mineraalivilla näkyvillä

6.17 IV-kanavan kohdalla sisäkatossa mineraalivilla näkyvillä

6.18 IV-kanavan kohdalla sisäkatossa mineraalivilla näkyvillä
