## Rakenne-, kosteus- ja sisäilmatekninen kuntotutkimus

Opinnäytetyö, RTA

17.9.2019

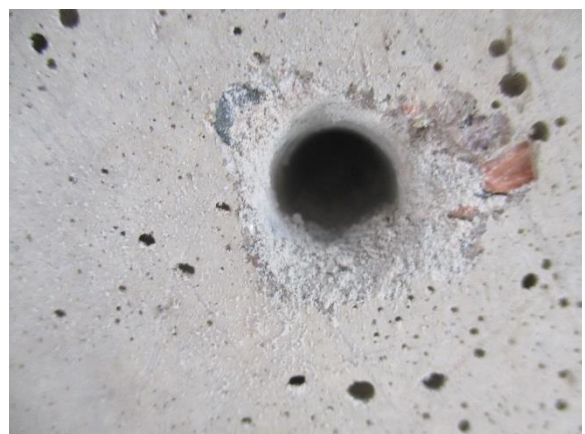
5.24 Sokkelin rakenneavaus (RA.01-SO)

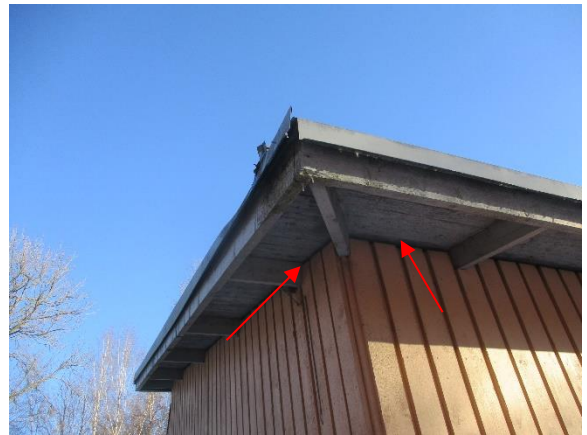
6.2 Yläpohjan tuuletusrako räystäällä

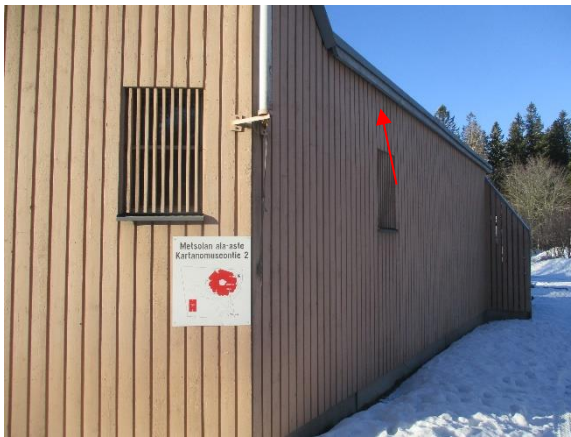
6.3 Yläpohjan tuuletusrako räystäällä
