## Rakenne-, kosteus- ja sisäilmatekninen kuntotutkimus

Opinnäytetyö, RTA

17.9.2019

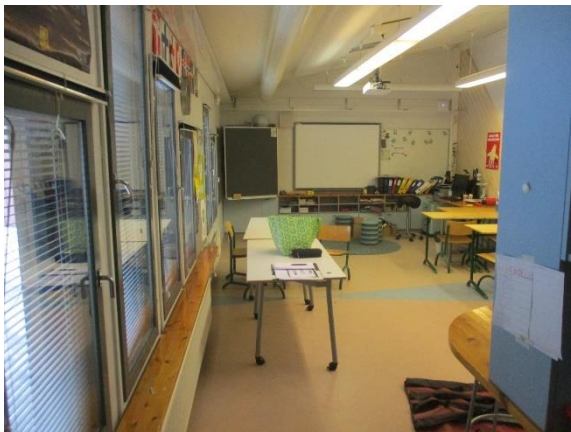
4.3 Yleiskuva opetustilasta

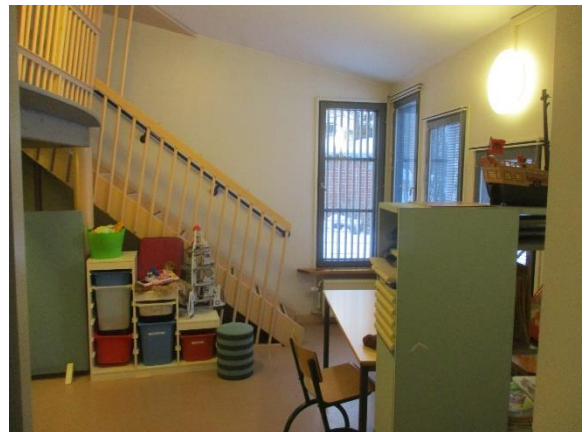
4.4 Yleiskuva pieniryhmähuoneesta

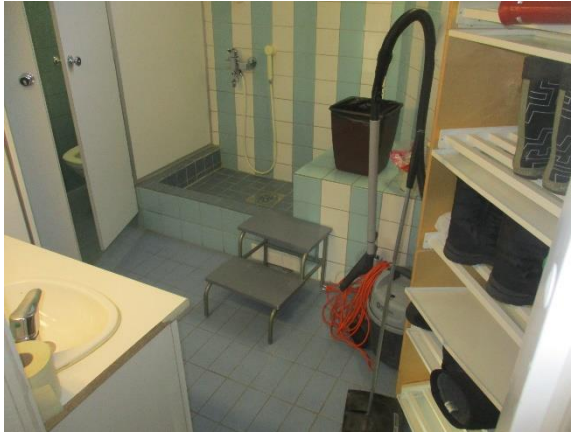
4.5 Yleiskuva märkätilasta

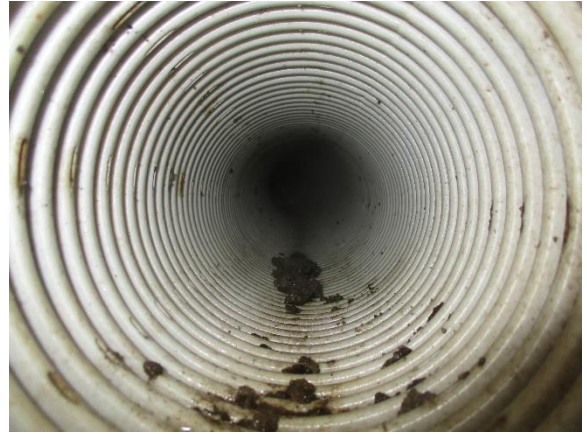
Sääolojen vuoksi vain yhtä salaojajärjestelmän tarkastuskaivoa päästiin tarkastelemaan. Aistinvaraisen kartoituksen perusteella salaojajärjestelmässä ei havaittu puutteita. Muovinen salaojaputkitus on asennettu havaintojen perusteella noin 90 cm alapohjan yläpinnan alapuolelle.

4.12 Salaojaputki

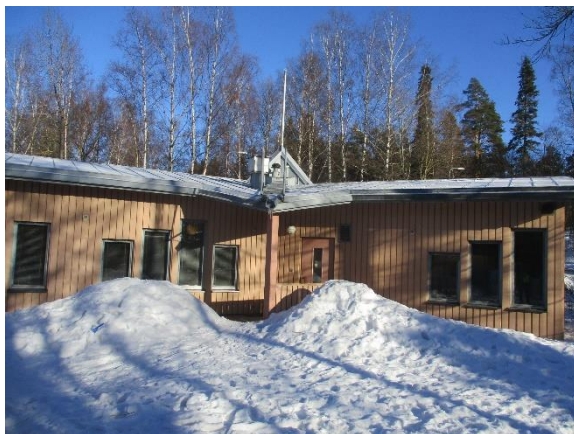
5.3 Yleiskuva julkisivusta

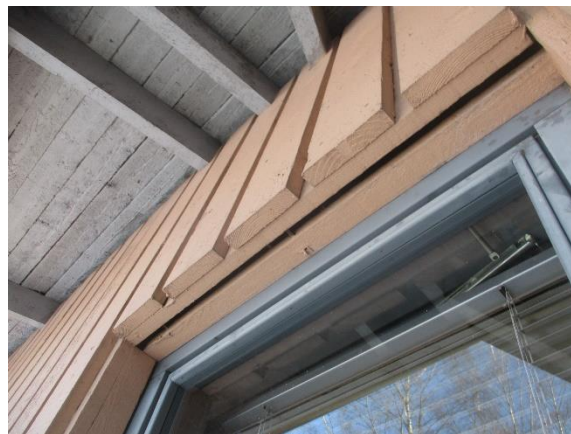
5.4 Julkisivun tuuletusrako ikkunan kohdalla

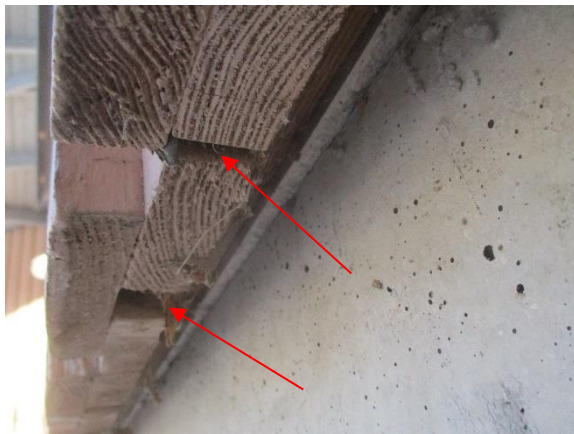
5.5 Julkisivun tuuletusrako

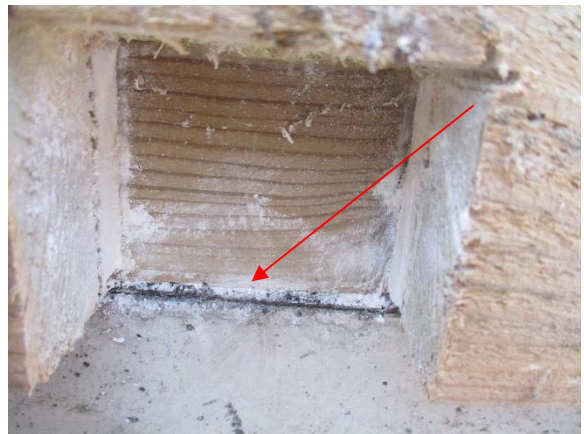
5.16 Alajuoksupuun ja sokkelin väliin on asennettu suunnitelmien mukainen bitumikermi

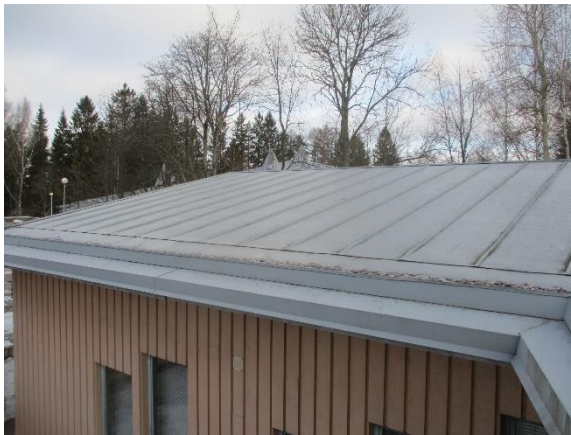
6.1 Yleiskuva vesikatosta

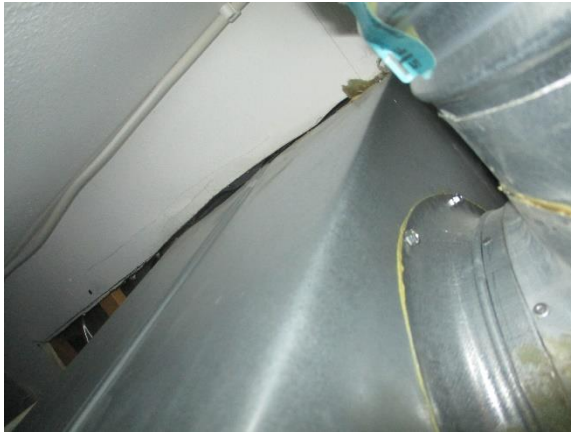
6.19 IV-kanavan läpivienti
